## Измерение ледяной дороги с помощью георадара

автор Goran Bekic

Зимой 2010 года, мы были наняты для составления карты с толщиной льда и любыми отклонениями, которые могут снизить качество дороги, созданной на озере Bodaträsket в городе Шеллефтео, Швеция. Чтобы обеспечить разрешение, требуемое для распознавания даже едва различимых отклонений, мы выбрали для работы антенну GCB1000. Данные были собраны с GPS устройством, присоединенным к GPR системе для того чтобы обеспечить единую возможность позиционирования для полученных данных.

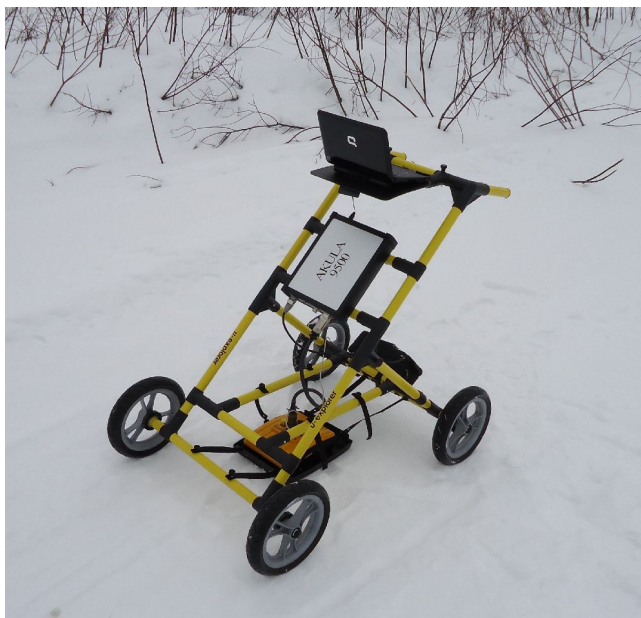
Данная антенна зарекомендовала себя во многих случаях как лучший инструмент "все-в-одном" для бетонного обследования, а также для измерений ледовых дорог. Стабильность и четкий вывод результата хороших данных, которые могут быть легко интерпретированы.

Рисунок 2. GCB1000, смонтированная на стандартную тележку SVC820

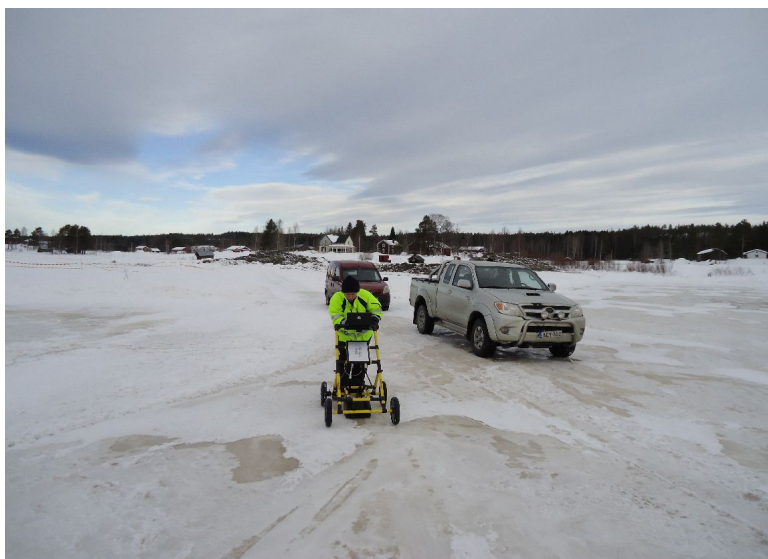
Мы получили два различных GPR профиля, по одному для каждой стороны дороги. В дополнение к сбору GPR данных, мы пробурили отверстие в двух отдельных местах, для того чтобы измерить фактическую толщину и состав слоев льда. Измерения, полученные в данных отверстиях, были использованы для проверки точной диэлектрической постоянной георадара для рассматриваемого материала.

Рисунок 3. Сбор GPR данных по ледяной дороге

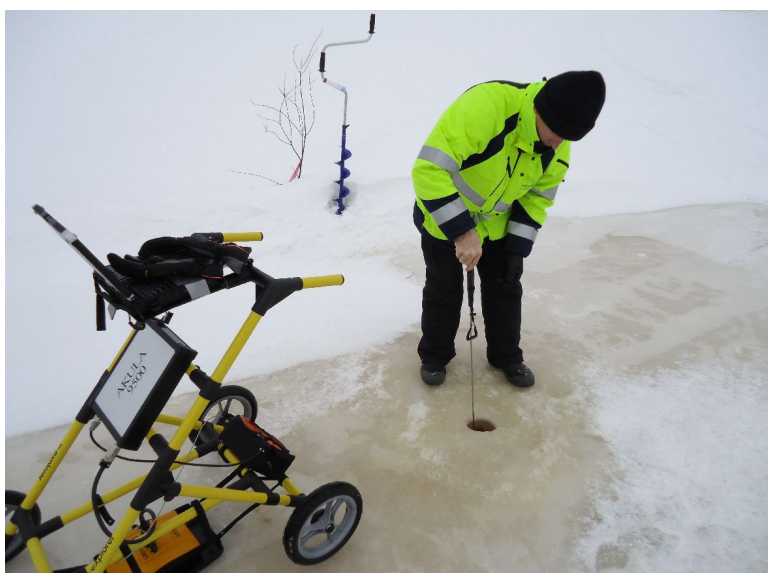
Рисунок 4. Измерения калибровочного отверстия

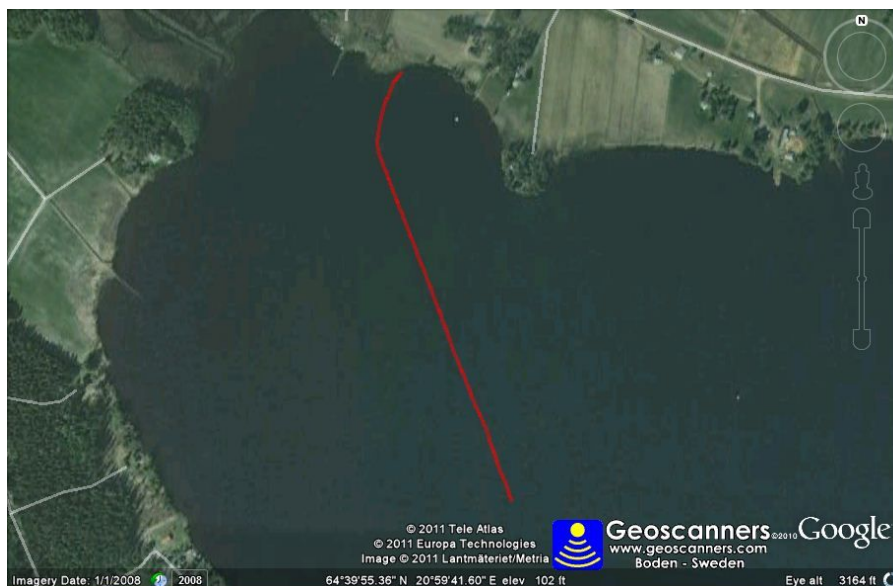
Файлы для каждой из сторон ледяной дороги были полностью проанализированы и представлены как обработанные файлы с отмеченными слоями, цифровым выходом для толщины слоя льда и файлы формата \*.kmz, которые отображают положение исследования в программном обеспечении Google Earth.

Рисунок 7. Google earth наложения снятого маршрута
